“十三五”精品课程建设规划教材·汽车类

# 汽车故障诊断技术

## 单元四 功能缺失（异常）类故障案例

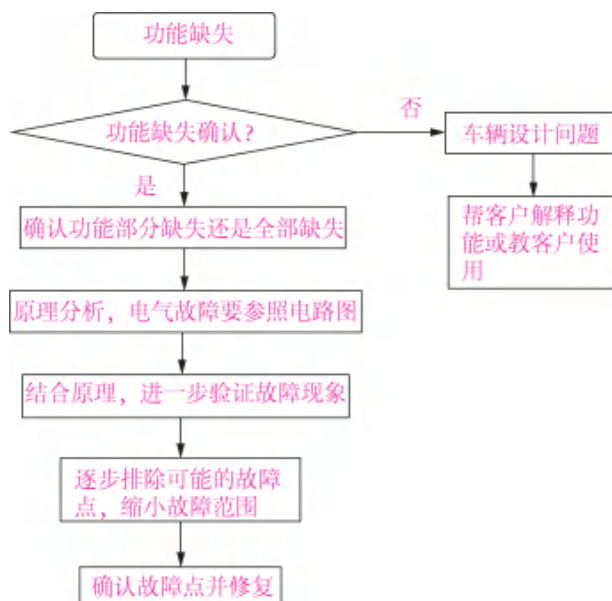
功能缺失类故障案例故障处理程序如图 4-1-1 所示。

图 4-1-1 功能缺失（异常）类故障处理程序

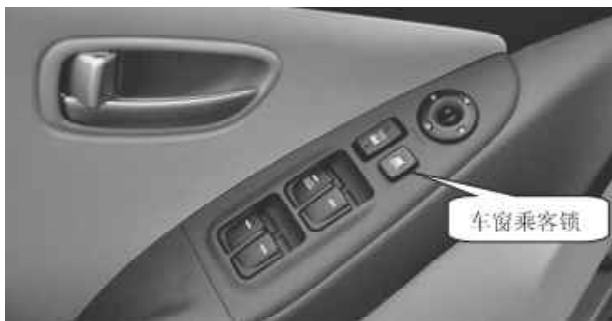
致还是车辆设计问题。有时一些故障很具迷惑性，笔者就遇到过一个问题，有一位 2015 年现代悦动客户求援，说昨晚下过雨后部分车窗无法开启了，想当然就认为是不是因车门内进水所致，后来经故障确认发现驾驶侧车门可以正常开启，其余车门均无动作，想到是乘客车窗锁误被锁闭导致的，如图 4-1-2 所示，而此案例巧合之处在于正好赶上下了一场雨，如果不假思索进行检测的话想必会耗时耗力，无功而返。

图 4-1-2 车窗乘客锁按钮被按下

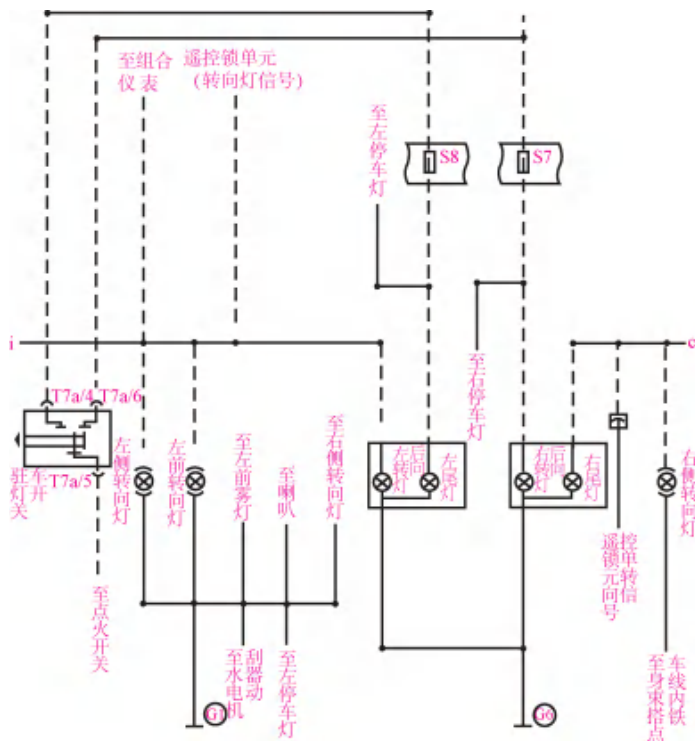
此外，故障排查一定要结合相关部件的结构和原理进行，不熟悉的车型一定要先找到原理图，尤其是电路部分的故障，一定要先找到电路图并结合电路图与故障现象进行故障排查，这样会事半功倍。例如笔者检查过的一辆 2005 年捷达伙伴左后行车灯不亮，由于右后行车灯亮，想当然认为是灯泡的事，更换后故障依旧，开始检查线路，费了很多功夫依然没有解决问题，没办法查找电路如图 4-1-3 所示。

图 4-1-3 捷达行车灯电路

由电路分析可知，行车灯保险是分左右的，结合电路图按照先易后难的顺序，先检查保险 S8，发现 S8 已经烧毁，更换 S8 故障排除，由此可以看出我们一定要养成依据结构原理图进行故障分析的良好习惯。

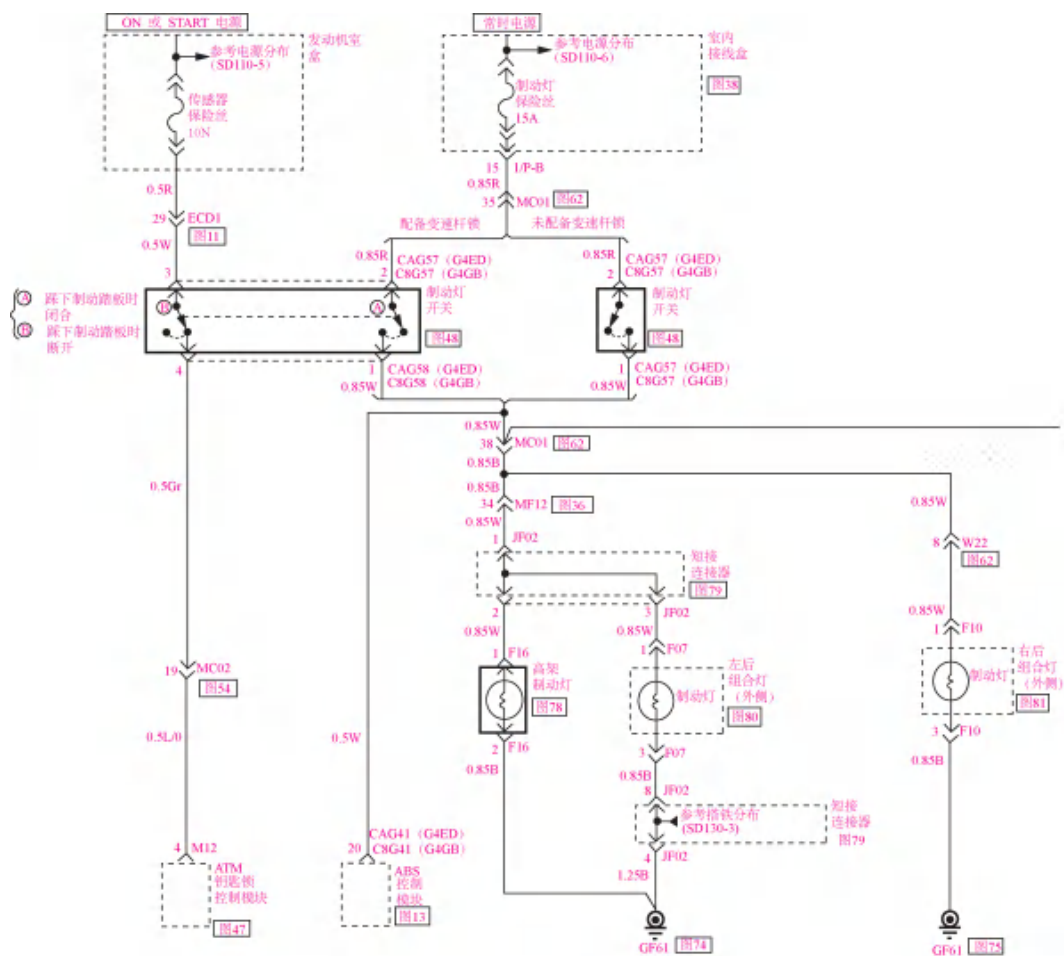
(1) 现代悦动制动灯电路, 制动灯受点火开关控制, 如图 4-1-4 所示。

图 4-1-4 悦动制动灯电路

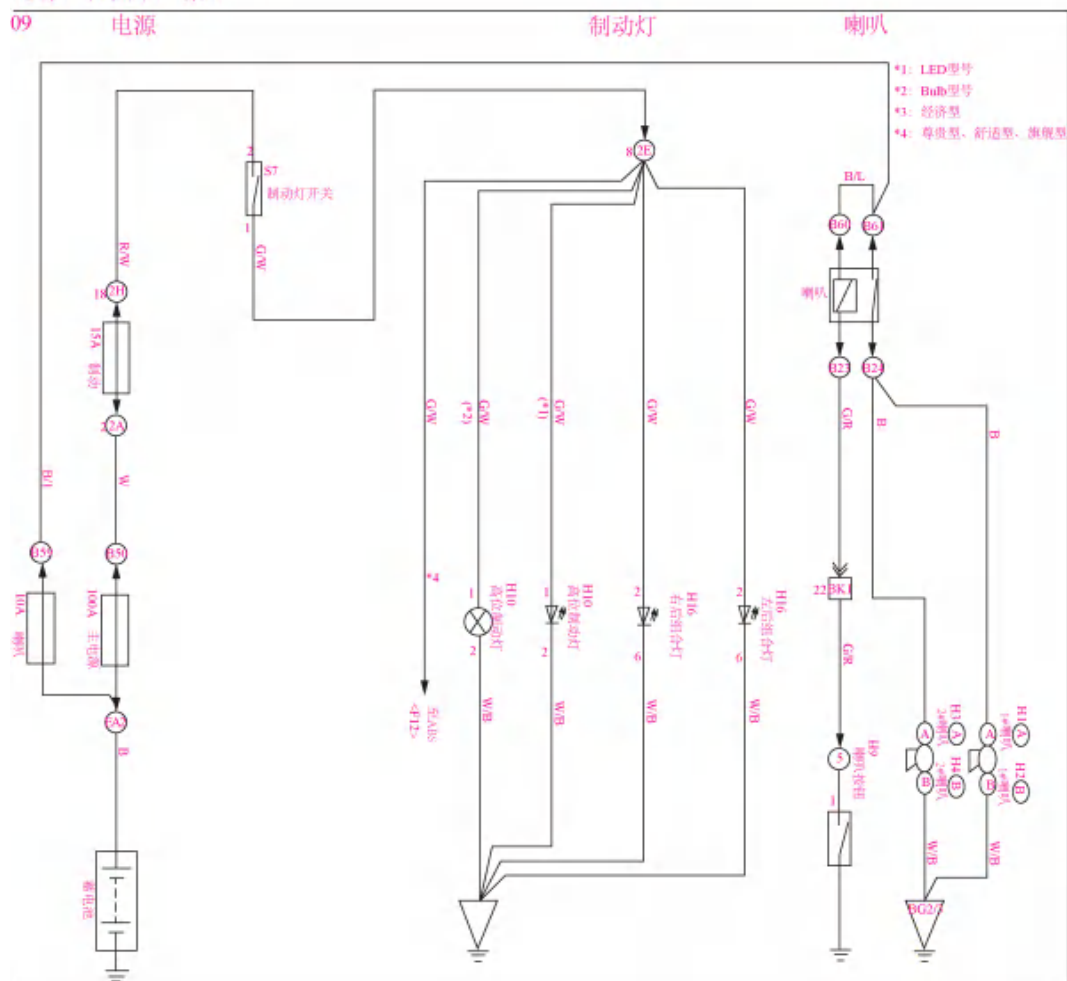
(2) 比亚迪 F3 制动灯电路, 制动灯不受点火开关控制, 如图 4-1-5 所示。

图 4-1-5 比亚迪 F3 制动灯电路

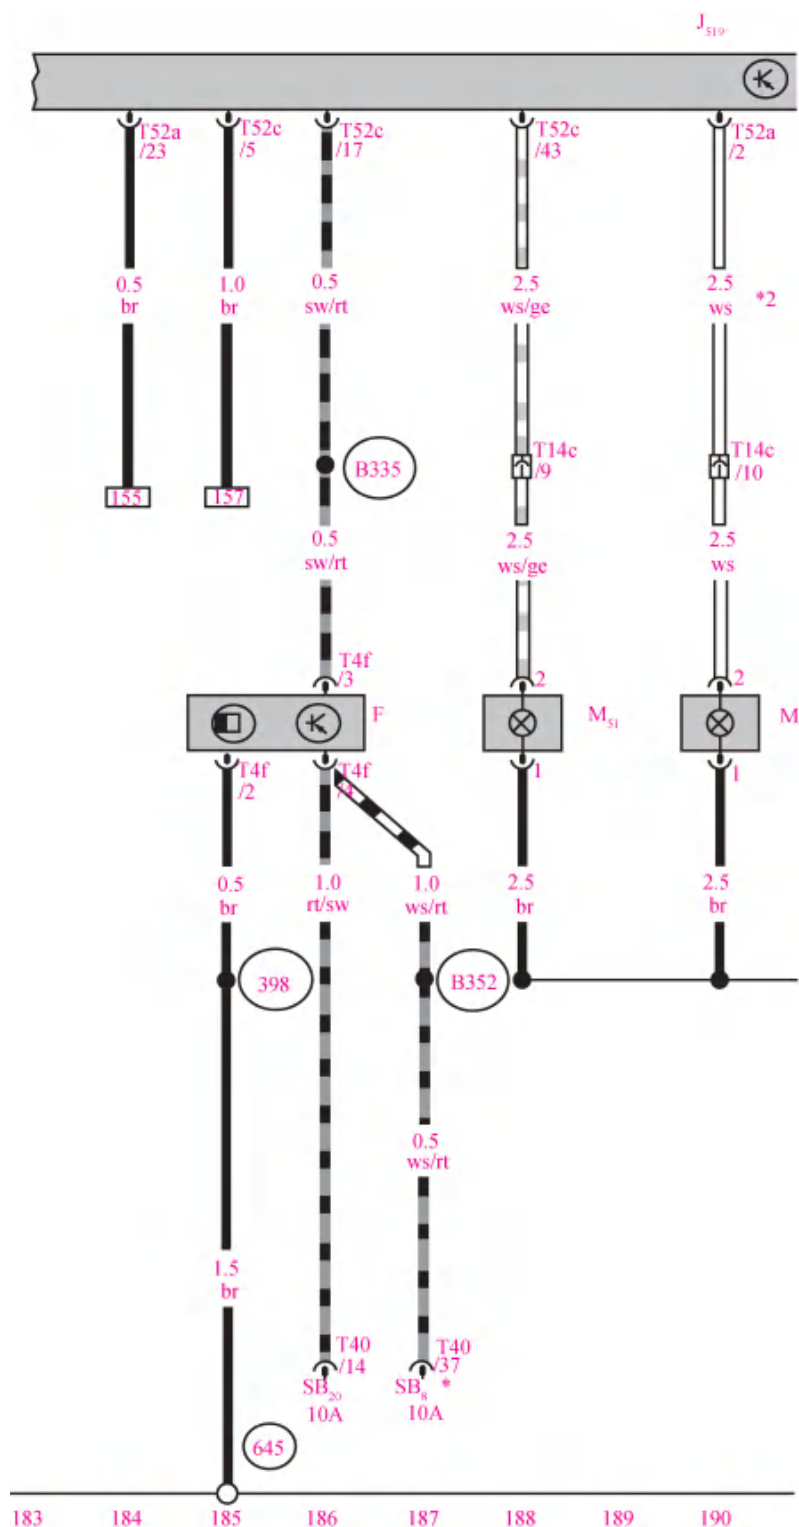
(3) 迈腾 B7L 制动灯电路，通过专门的控制单元 J519 控制，如图 4-1-6 和图 4-1-7 所示。

图 4-1-6 迈腾 B7L 制动灯电路一

J<sub>519</sub>—车载电网控制单元；F—制动灯开关；SB<sub>20</sub>—制动灯保险

该制动灯电路不同于前面两款车，制动灯开关不再是控制电流，而是作为开关信号送给电网控制单元 J<sub>519</sub>，再由 J<sub>519</sub> 输出电流驱动制动灯灯泡工作，在故障排查时就应该有所区别。

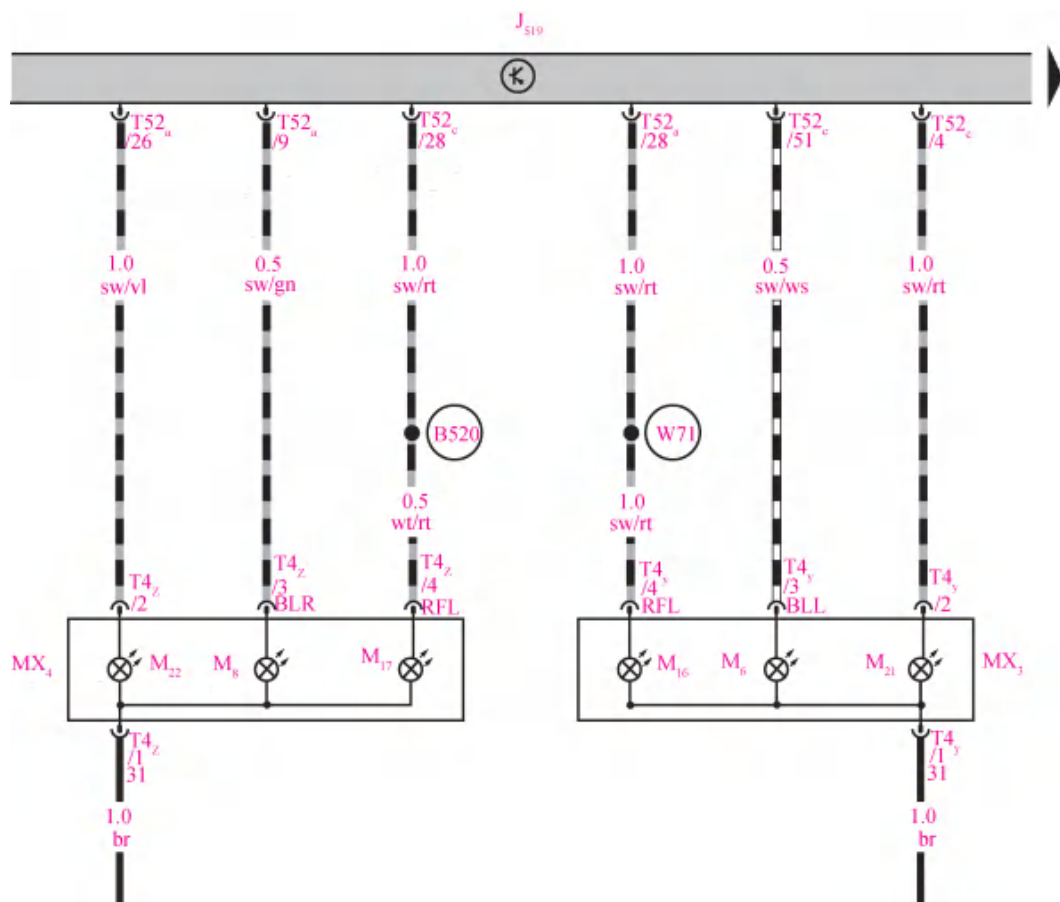
图 4-1-7 迈腾 B7L 制动灯电路二

M<sub>21</sub> 左侧制动灯灯泡和尾灯灯泡 M<sub>22</sub> 右侧制动灯灯泡和尾灯灯泡

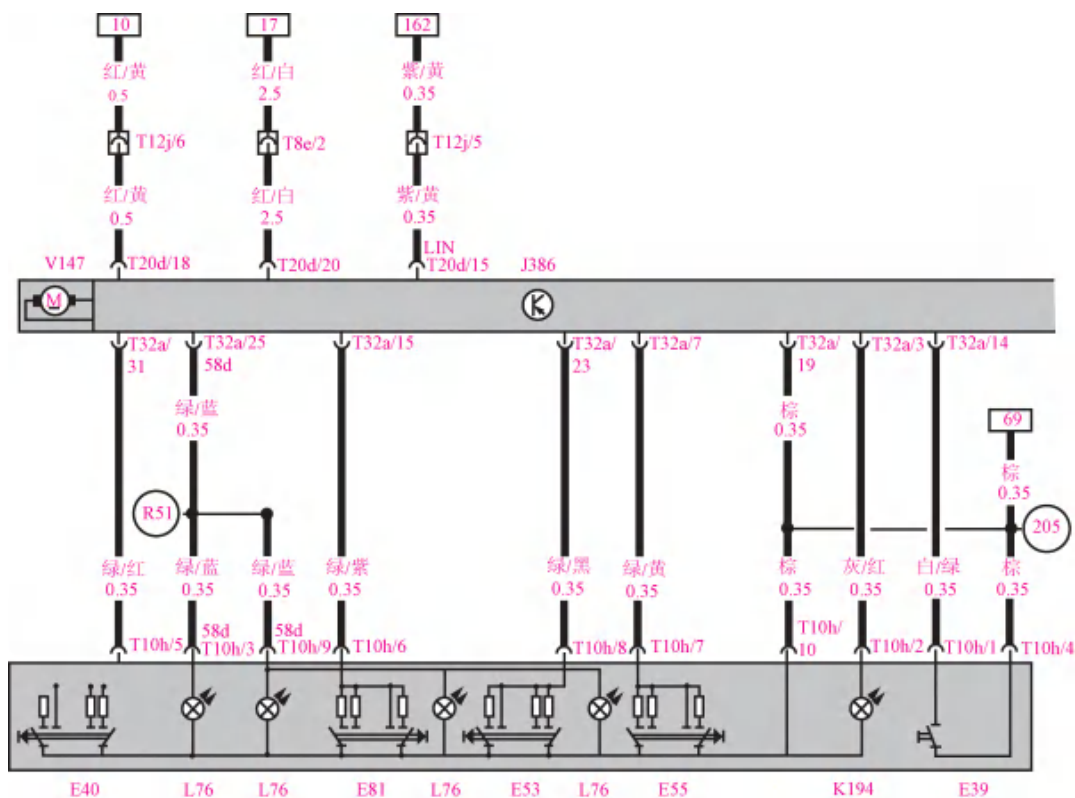
图 4-3-1 斯柯达明锐车窗电路图一

V147—驾驶员侧升降器马达；J386—驾驶员侧车门控制单元；

E40—左前车窗升降器开关；E81—右前车窗升降器开关；

E53—左后车窗升降器开关；E55—右后车窗升降器开关；E39—后部车窗升降器联锁开关

就像前面提到的，车辆某一部分功能缺失（异常），我们首先要找到该部分的结构图或是原理图。机械方面的故障相对要容易一些，对于机械故障我们可以先进行测试，确保故障现象重现并进行初步判断，比较复杂不易直接判断的部位可以边拆解边观察。例如某一车窗升降器无法工作，但是我们可以听到升窗器电机转动，要想排除这个故障，必须要了解升窗机的结构及升降窗原理。这时候我们必须拆解车门内饰板才能确定到底是升降机构坏了还是车窗被卡住了，那我们可以不必从书本上学习升降机构的结构，只需直接拆开内饰板就可以看明白到底是哪里出了问题。但是电器部分的故障却不能盲目去拆，例如同样是车窗无法升降，但是如果操纵车窗开关没有任何反应，极有可能是电气系统的故障，此时我们直接拆解车门内饰板可能是徒劳的，由于不同车型车窗控制原理会有很大区别，下面我们先学习一下斯柯达明锐车窗电路的工作原理，如图 4-3-1 至图 4-3-7 所示。

从车窗电路图及车辆网络结构图可以看出明锐车窗通过相应的车门控制单元进行控制，并且该车全部车窗带一键升窗功能，从车辆故障现象可以分析出车窗升降器带防夹功能，防夹功能主要是防止用户在玻璃上升过程中被夹伤，同时也起到了防止电机过热和烧坏。在电机上面会有一个防夹 ECU，当玻璃在上升过程时受到阻碍，当阻力大于一定值时（防夹 ECU 标定值），通常阻力变大时，电机电流会变大，ECU 会检测这个电流值并

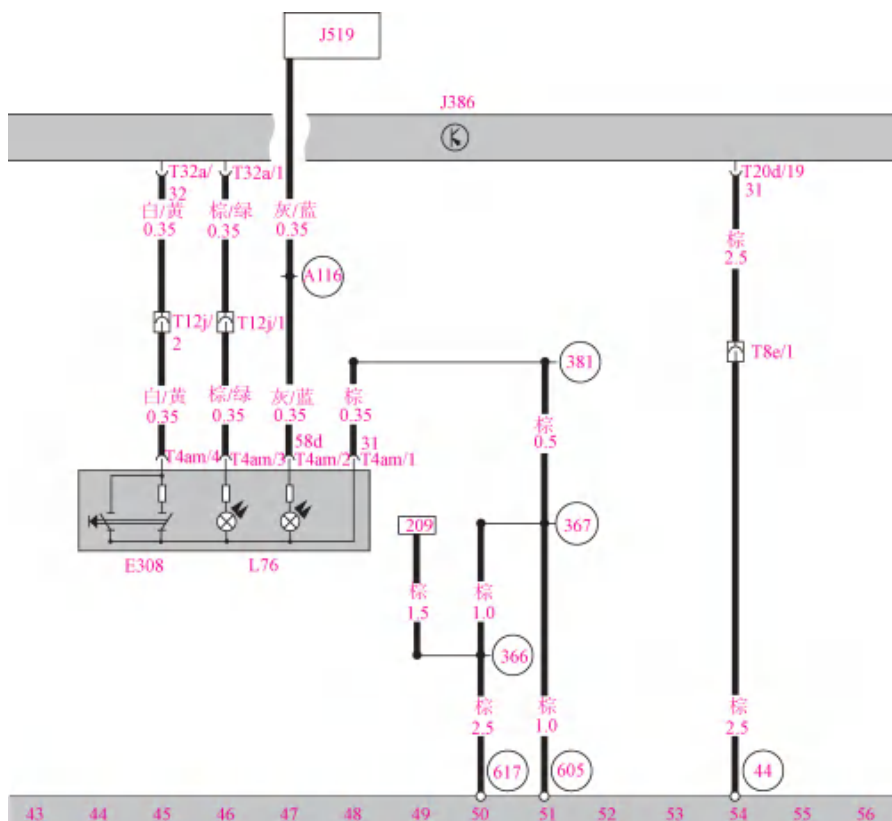
图 4-3-2 斯柯达明锐车窗电路图二

J519—BCM 车身控制单元；J386—驾驶员侧车门控制单元；E308—驾驶员侧车内门锁按钮；L76—按钮照明

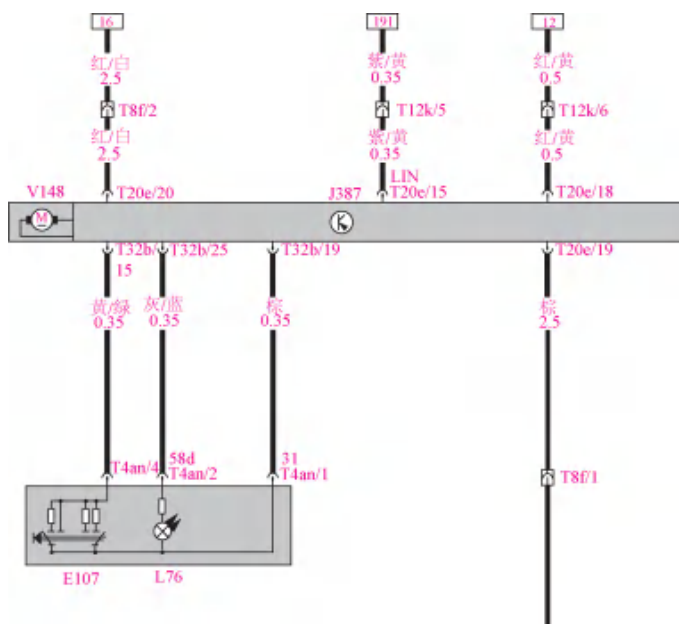
图 4-3-3 斯柯达明锐车窗电路图三

J387—前排乘客侧车门控制单元；V148—前排乘客侧车门控制马达；L76—按钮照明；E107—前排乘客侧升降器开关

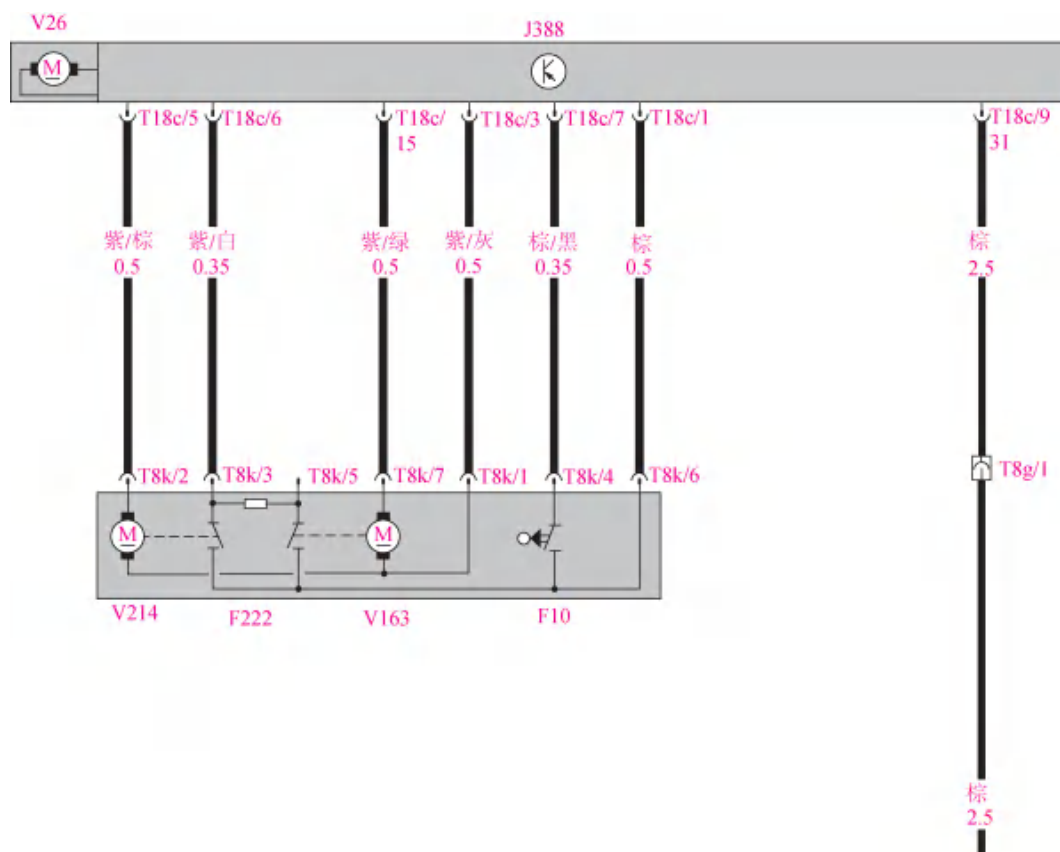
图 4-3-4 斯柯达明锐车窗电路图四

V26—左后车窗升降器马达；J388—左后车门控制单元；V214—左后门中控门锁马达（lock）；  
F222—左后中央门锁闭锁单元；V163—左后门中控门锁马达（safe）；F10—左后门接触开关

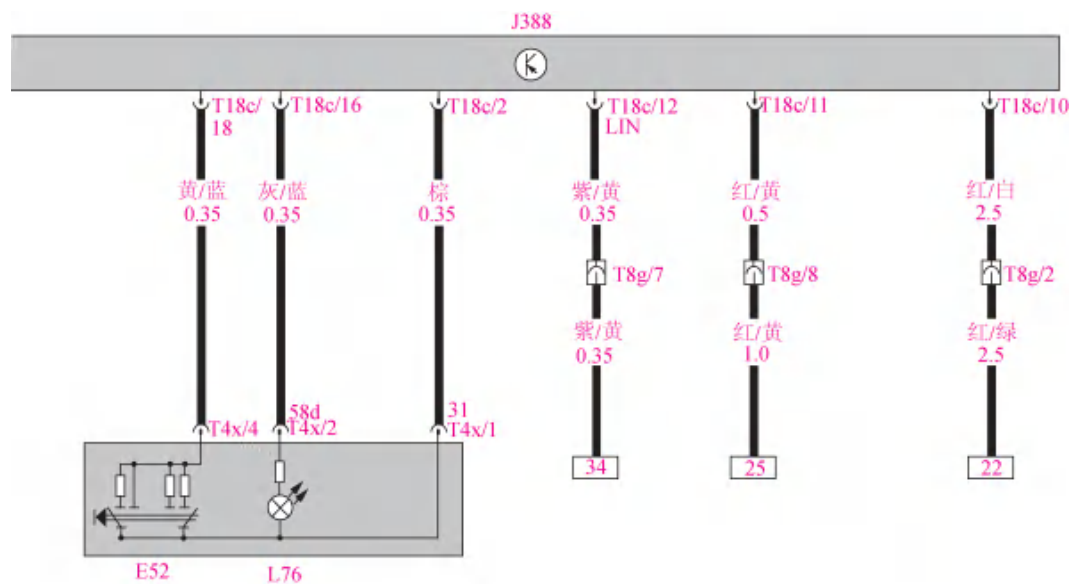
图 4-3-5 斯柯达明锐车窗电路图五

J388—左后车门控制单元；E52—左后车窗升降器开关；L76—按钮照明

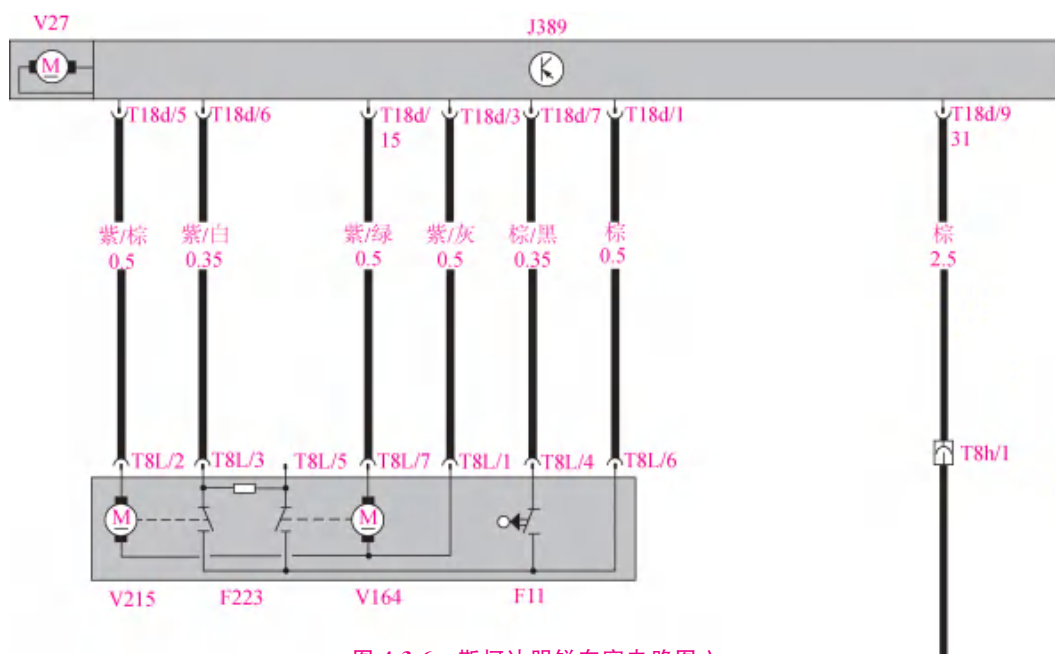
图 4-3-6 斯柯达明锐车窗电路图六

V27—右后车窗升降器马达；J389—右后车门控制单元；V215—右后门中控门锁马达（lock）；  
F223—右后中央门锁闭锁单元；V164—右后门中控门锁马达（safe）；F11—右后门接触开关

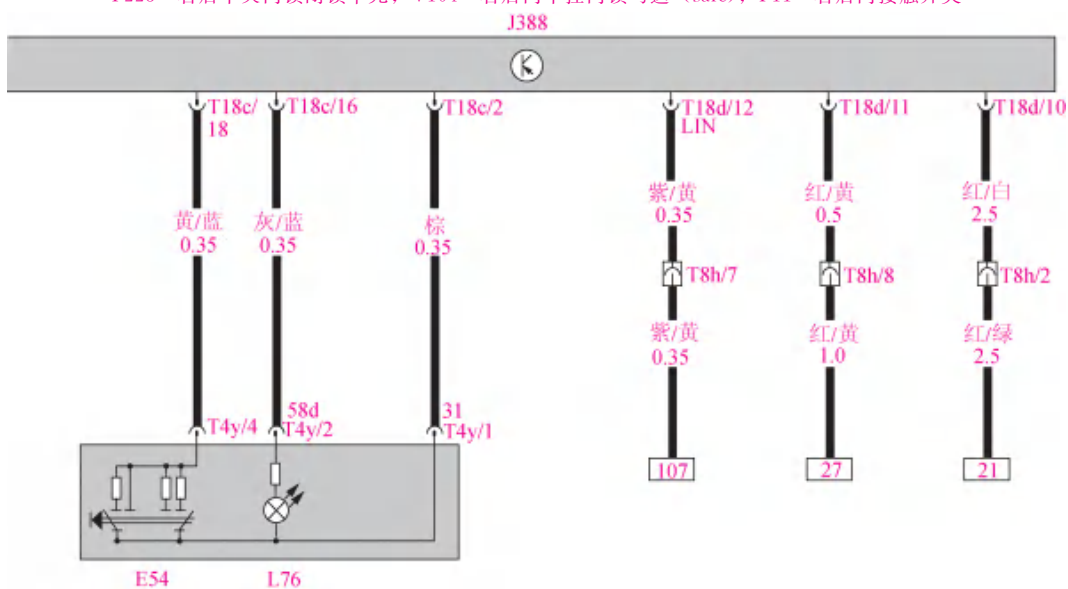
图 4-3-7 斯柯达明锐车窗电路图七

J389—右后车门控制单元；E54—右后车窗升降器开关；L76—按钮照明

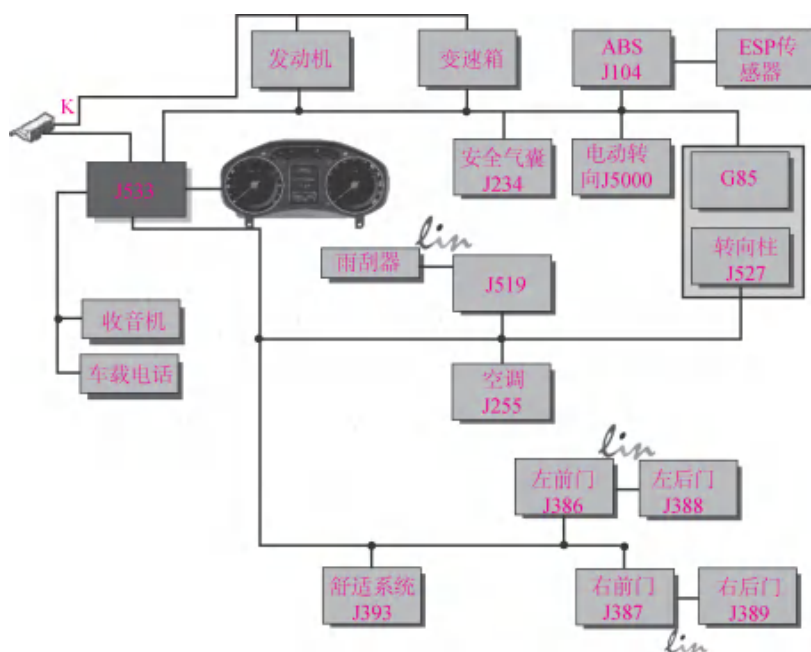
斯柯达明锐车窗电路为四个车门控制单元控制的舒适系统网络，是一种 CAN—LIN 结构的网络结构图，如图 4-3-8 所示。

图 4-3-8 明锐网络结构拓扑图

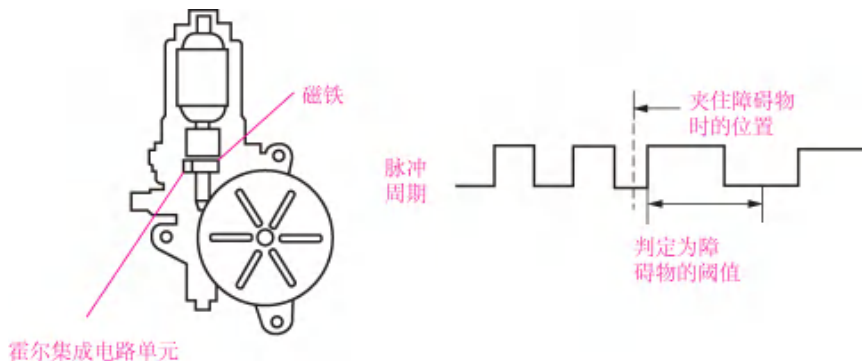
与标定值比较。通过比较标定值 ECU 会判断玻璃上升区域有障碍物，停止上升并反转，避免电机过热或者烧坏的情况发生。工作原理如图 4-3-9 所示。

图 4-3-9 车窗障碍物检测原理图

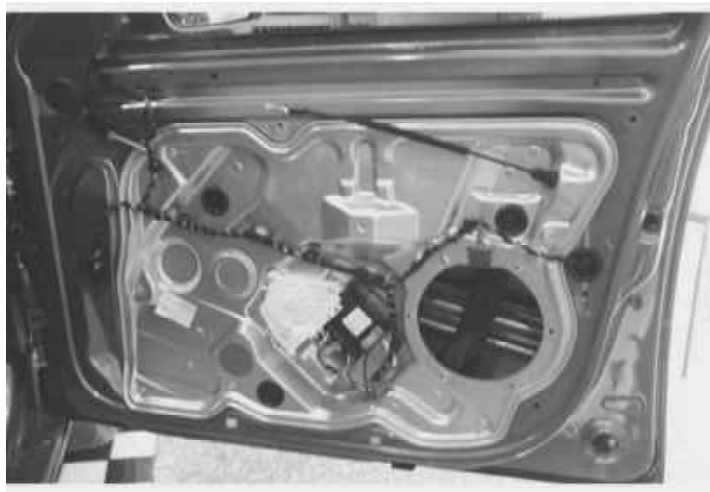
上述并不是故障处理，只是故障验证，松动剂作用很快会消失，故障会重现，要彻底解决问题需要更换车窗密封条，更换车窗密封条试车，如图 4-4-1 所示，更换玻璃密封条后反复试车，故障不再出现，一周后回访客户，故障始终没有再出现。

图 4-4-1 右前门车窗更换玻璃密封条

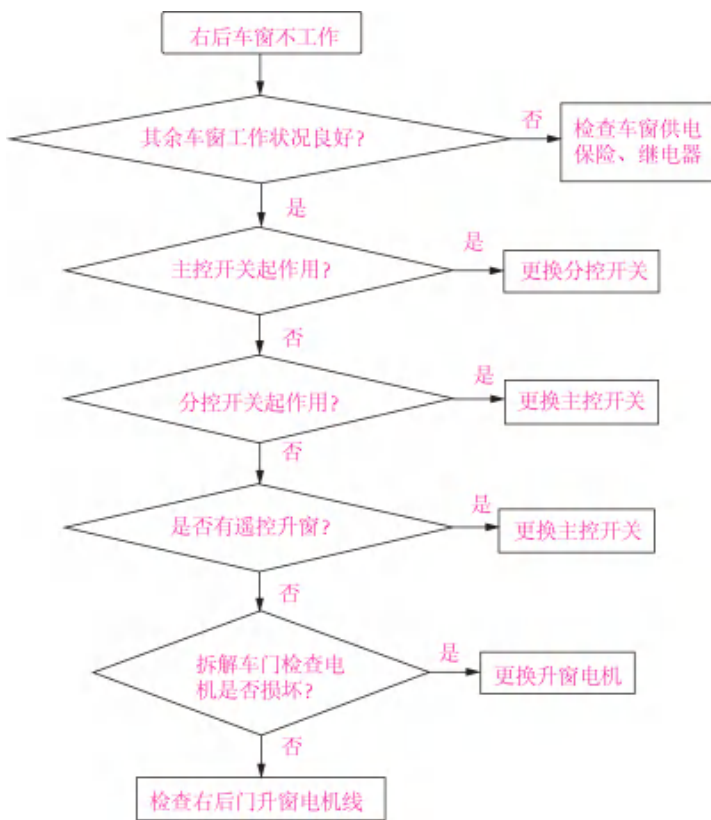
能够排除故障，如图 4-5-1 所示。

图 4-5-1 车窗不工作故障诊断流程图

绘制故障诊断流程图的关键在于对电动车窗的工作原理是否明白，能够理解电路的控制方式。同时，要仔细观察现象，确认现象，这样才能更好地在不拆解的情况下做出准确的判断。经常看到在维修企业，很多维修工只要是遇到车窗不工作首先就是拆开车门内饰板，然后就是一顿测试，往往会徒劳浪费掉很多的维修时间。绘制故障诊断流程图就是帮助我们在初期养成缜密的思维模式，逐渐地养成习惯——遇到一个故障我们自然而然地就会在脑海中形成一个完整的检查诊断思路，这样在外人看起来，我们也没有绘制故障诊断流程图，依然能够把诊断工作做得很好，其实故障诊断流程图已经在心中形成。

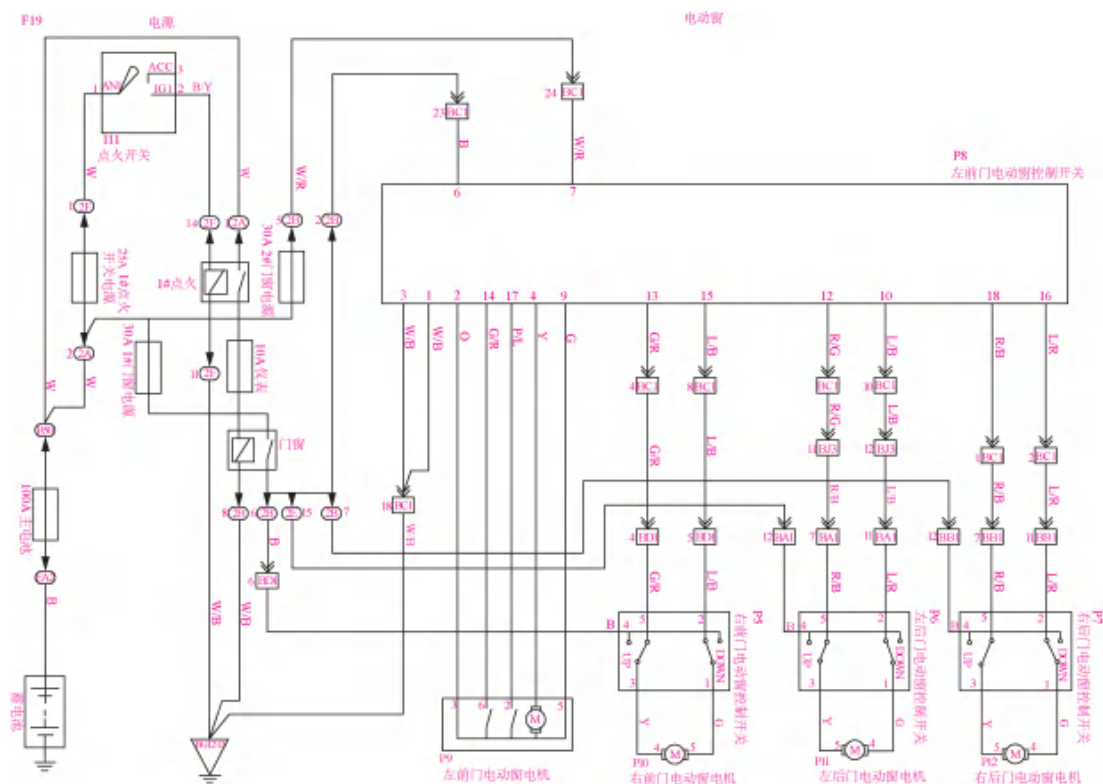
有兴趣的话，大家读一下比亚迪 F3 的车窗电路，它代表的是传统的车窗控制电路，如图 4-6-1 所示。

图 4-6-1 比亚迪 F3 车窗控制电路

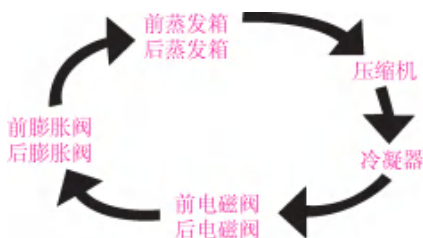
1) 知识点解析：该车是前后独立空调，该车空调系统的结构及制冷剂走向如图 4-7-1 所示。

图 4-7-1 宝马 745Li 制冷剂流向图

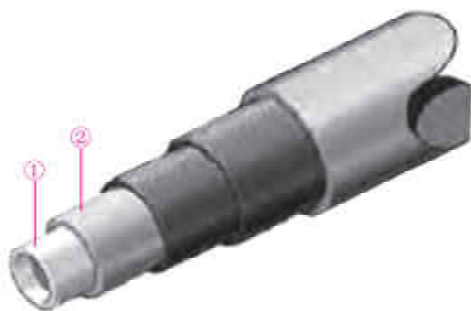
仔细对这四个部件进行观察，从外表上看不出任何的异常。然而通过分析我们发现，高压正常表明从压缩机出来一直到进入电磁阀这些部件都正常。因为我们已经排除了前后空调的部件引起的，而低压不正常，就有可能是低压管或者压缩机了，也就是说，要么是压缩机坏了，要么是低压管堵了。通过客户提供在外面已经换过压缩机了，所以着重检查低压管，将低压管从防火墙处断开，用嘴去吹，发现吹起一点都不费力，为了保险起见，还是用压缩空气吹吹，依然没有从里面吹出什么来，而且吹着都很顺畅。难道真的判断有误，于是找出低压管资料，其结构如图 4-7-2 所示。

图 4-7-2 低压管路弹性体结构图

1—弹性体；2—由编织织物构成的尼龙套

如果内部弹性体有损坏，但没脱落，从压缩机端吹正常，如果从另一端吹就可能出现故障。恰好同事手上有一辆 745Li 的事故车，于是就将该车的低压管换到这个车上，又抽真空加氟，启动高低压压力都正常了，制冷也正常了。读取蒸发器温度为  $5^{\circ}\text{C}$ 。说明故障就是低压管路造成的，为了彻底找到原因，就将低压管路划开，发现有一段内部弹性体与尼龙套脱开了，挡住了一半的低压管路通道，故障原因终于找到。

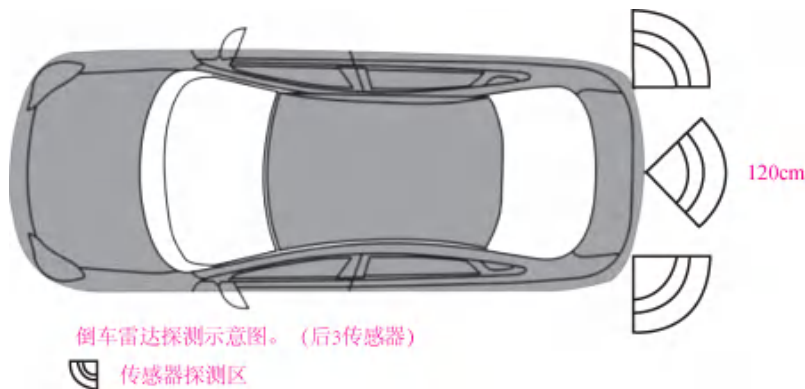
1) 知识点解析：倒车雷达是汽车驻车或者倒车时的安全辅助装置，能以声音或者更为直观的显示告知驾驶员周围障碍物的情况，解除了驾驶员驻车、倒车和起动车辆时前后左右探视所引起的困扰，并帮助驾驶员扫除了视野死角和视线模糊的缺陷。倒车雷达通过超声波扫描范围内有无障碍物，示意图如图 4-7-3 所示。

图 4-7-3 倒车雷达工作示意图

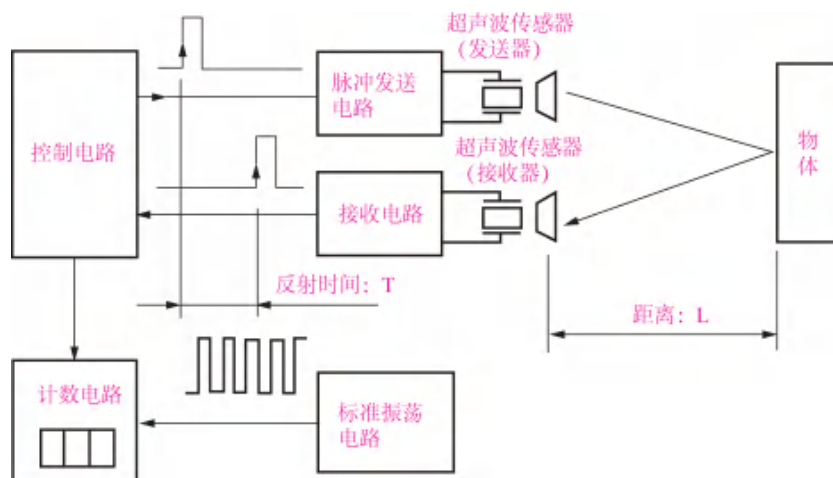
倒车雷达在倒车时，利用超声波原理，由装置在车尾保险杠上的超声波发送探头发送超声波，当超声波碰到障碍物后会反射此声波，反射回来的超声波会被车尾保险杠上的超声波接收探头接收到，倒车雷达控制电路（ECU）会根据从发送到接收该波形所用的时间乘以超声波在空气中的传播速度计算出车体与障碍物间的实际距离，然后提示给司机，使停车或倒车更容易、更安全，其工作原理如图 4-7-4 所示。

图 4-7-4 倒车雷达工作原理图

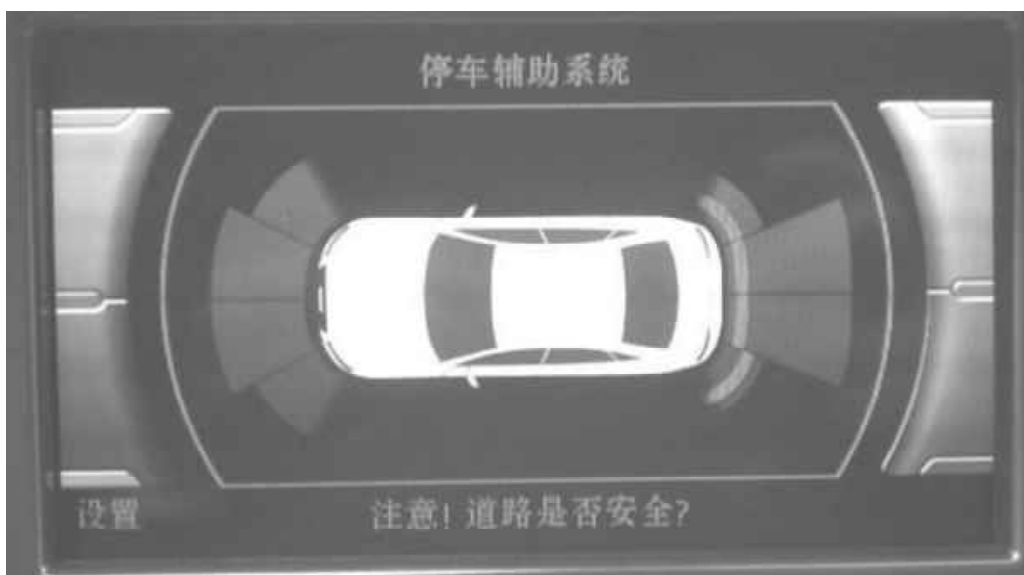
由于倒车时驾驶人员多会注意后面的情况，往往会忽略车前面的情况，很容易造成车辆的左前角和右前角发生刮蹭，因此现在越来越多的车辆安装全车雷达，也就是前面也会有两个雷达探头，因此在倒车雷达发生故障时不要忘记前面的探头出现问题也会报警。如图 4-7-5 所示，为奥迪全车雷达显示系统。

图 4-7-5 奥迪全车雷达显示系统

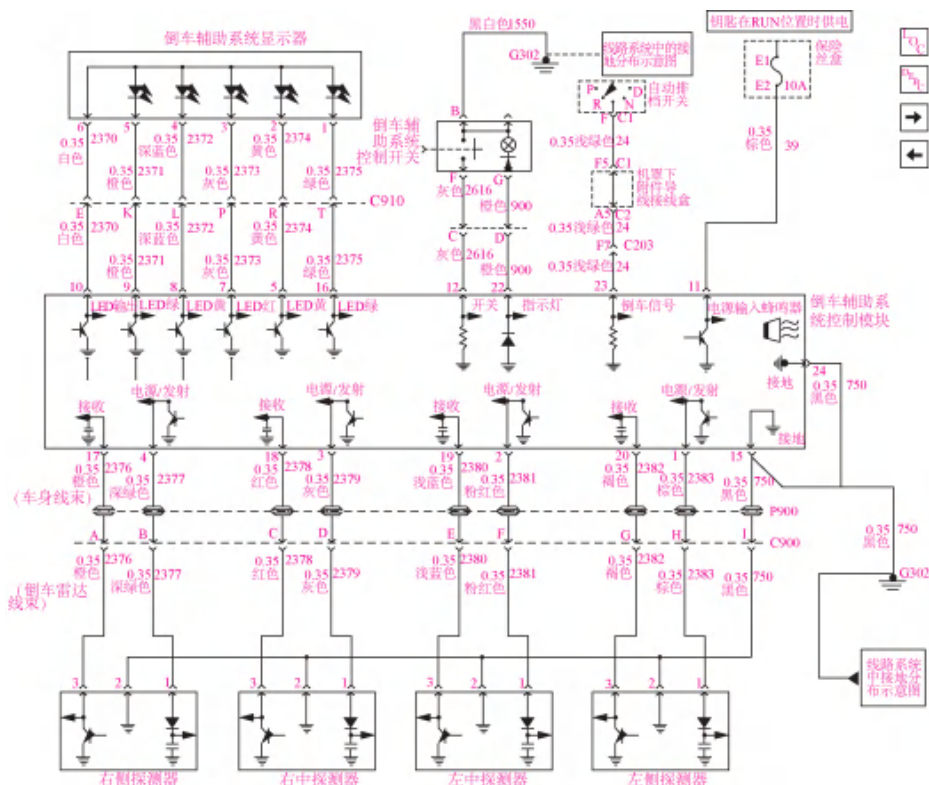
针对本案例所呈现的故障现象，我们分析一下 GL8 倒车雷达电路图，如图 4-7-6 所示。

图 4-7-6 别克 GL8 倒车雷达电路

2) 故障现象分析：该故障车挂入倒档，倒车模块自检时发出“嘟、嘟”两声报警声并且内后视镜左、右绿色 LED 灯亮，从故障现象应为左侧和右侧倒车雷达探头故障。

陆尊倒车雷达电路如图 4-7-8 所示，和 GL8 电路图对比可以发现，陆尊雷达探头为两线的，而 GL8 的雷达探头为三线的，虽然两种倒车雷达探头外观和插脚一样但内部工作原理不一样所以不能通用。

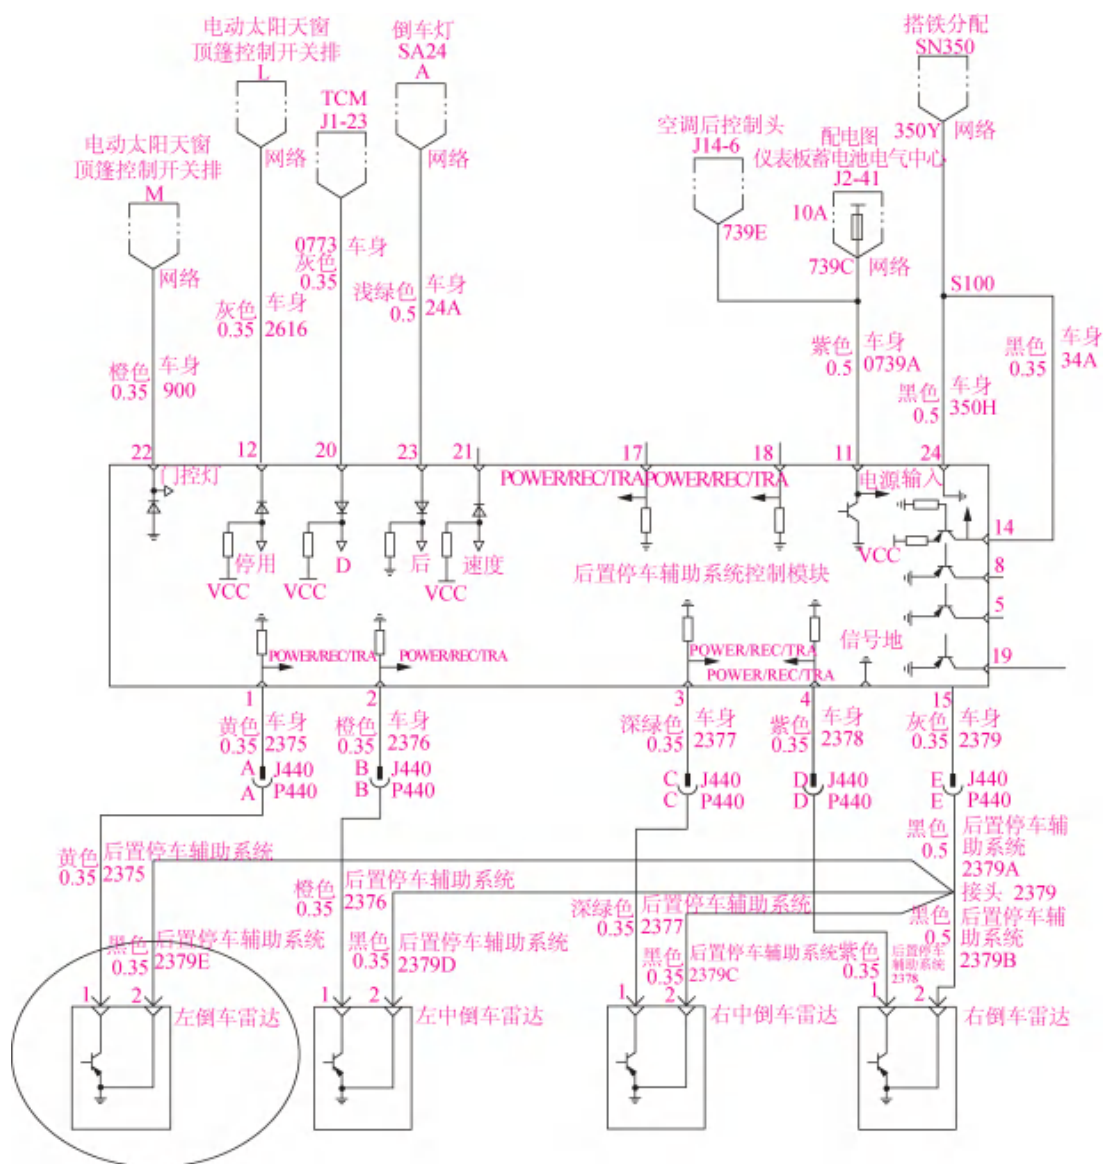
图 4-7-8 陆尊倒车雷达电路图

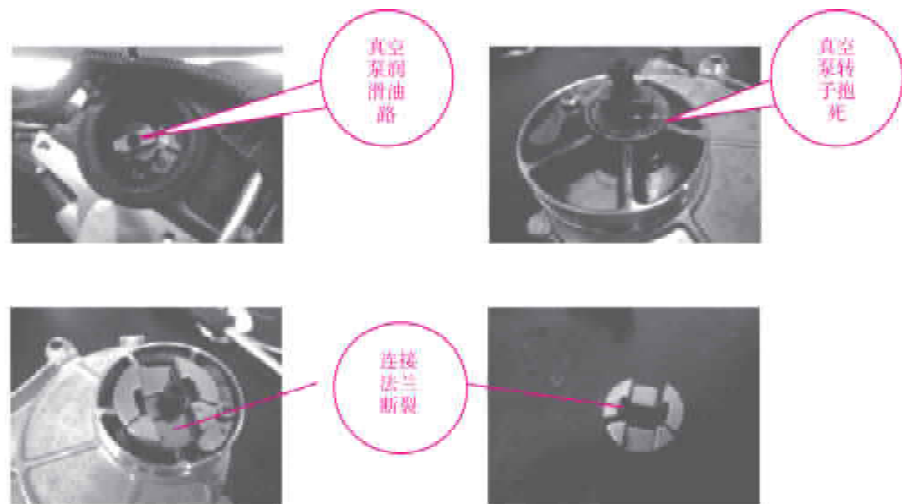
(3) 拆下真空泵检查发现真空泵转子已抱死，且真空泵与进气凸轮轴的连接法兰已断裂，如图 4-7-9 所示。

图 4-7-9 真空助力泵拆解图

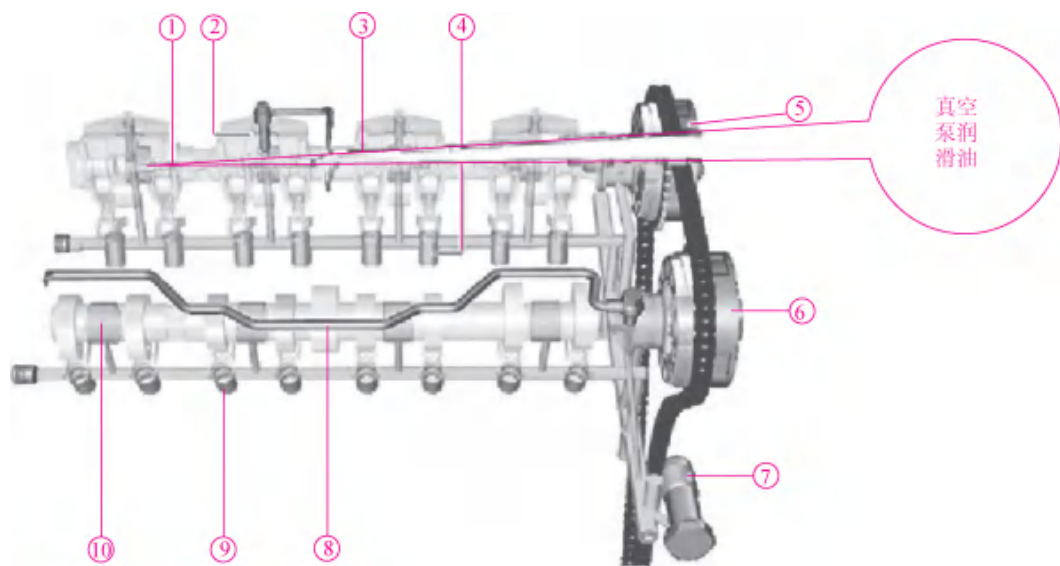
(5) 经查阅相关资料发现，真空泵的润滑是由进气凸轮轴第四道轴瓦输出，如图 4-7-10 所示。

图 4-7-10 真空助力泵润滑系统示意图

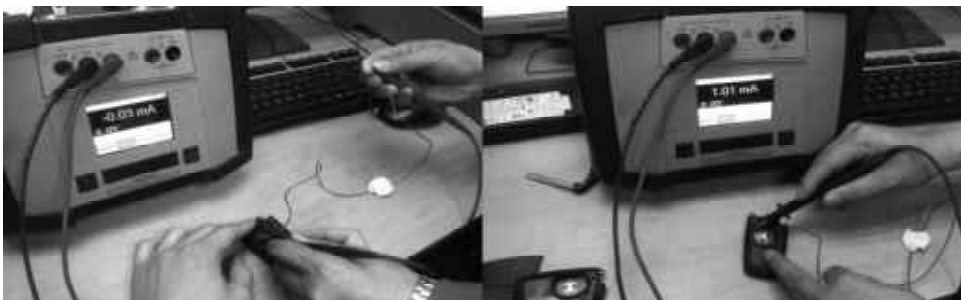
(5) 这把故障的钥匙，在不工作时的电流为 1.01 mA，正常的钥匙在不工作时为 0.03 mA，对比发现这把钥匙静态放电过大，所以很短时间就没有电了。如图 4-7-11 所示。

图 4-7-11 遥控钥匙放电电流对比

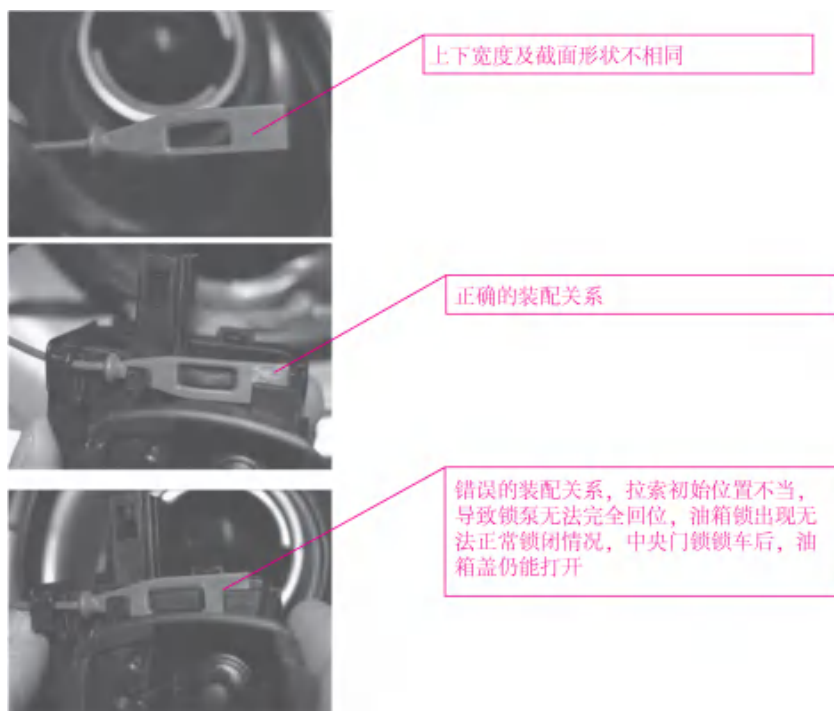
(7) 仔细检查应急拉索与油箱锁装配关系，发现拉索端头两侧宽度不完全一致，装配时需要注意安装位置的不同，如图 4-7-12 所示。

图 4-7-12 邮箱盖应急拉锁装配图

3) 故障处理：重新装配油箱锁应急拉索，试车故障消失，一周后回访客户故障不再出现。
